PLANTANDO ÁGUAS

**Relatório Referente ao Monitoramento da
Qualidade da Água**

Julho/ 2015

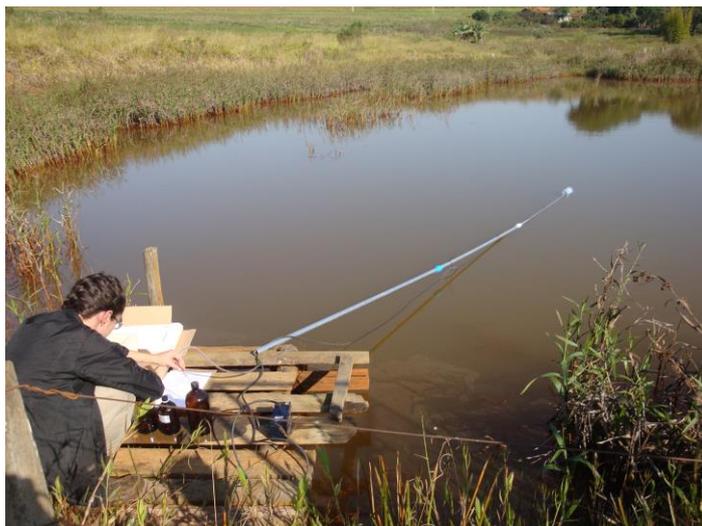
Após determinado os locais, foram definidos e adquiridos os equipamentos necessários para as coletas. Diante da escolha de muitos açudes e represas foi preciso utilizar um equipamento que não limitasse as amostragens não ficassem restritas às margens e às superfícies. Assim, usamos uma haste de alumínio extensível (até 6m) na qual acoplamos um motor de limpar para-brisa de carro, que era ligado a uma bateria portátil para que pudesse então puxar a água. A Figura 1 mostra o equipamento em uso.

Figura 1: Coleta de água no açude do Assentamento 23 de Maio, Itapetininga-SP.

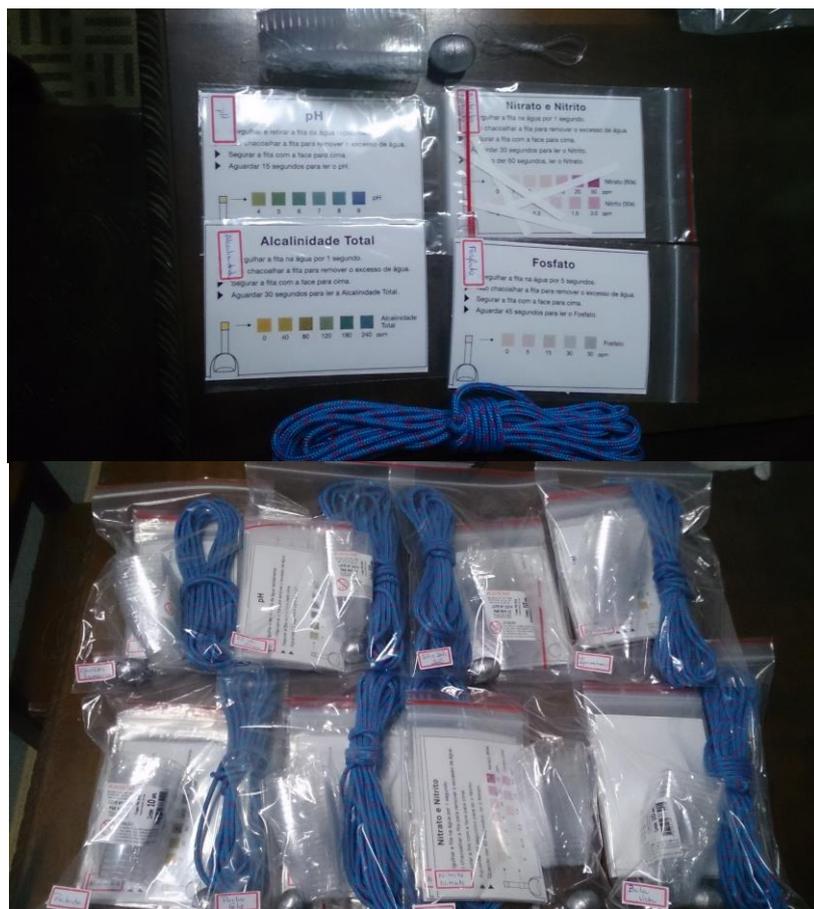
- Seis metros de corda fina;
- Duas chumbadas;
- Um metro de fio de nylon de pesca;
- 10 recipientes descartáveis;
- Tabelas comparativas;
- Fitas para análise da água;
- Embalagem para transporte.

Figura 2: Kit para o monitoramento participativo

Os itens foram pensados para as seguintes finalidades: a corda e a chumbada servem para a montagem do recipiente de coleta, que será lançado no corpo de água para recolher a água. A chumbada tem a função de fazer com que o recipiente afunde na coluna de água e assim não colete somente na superfície. A linha de nylon serve para amarrar a chumbada ao recipiente que pode ser uma garrafa PET, um balde ou qualquer outro objeto que cumpra essa função. Os recipientes descartáveis servem para armazenar a água coletada, na qual será colocada a fita analisadora dos parâmetros. Por fim, as tabelas têm a função de permitir a comparação visual entre a cor da fita utilizada na análise e a escala de cores que indica o resultado quantitativo.

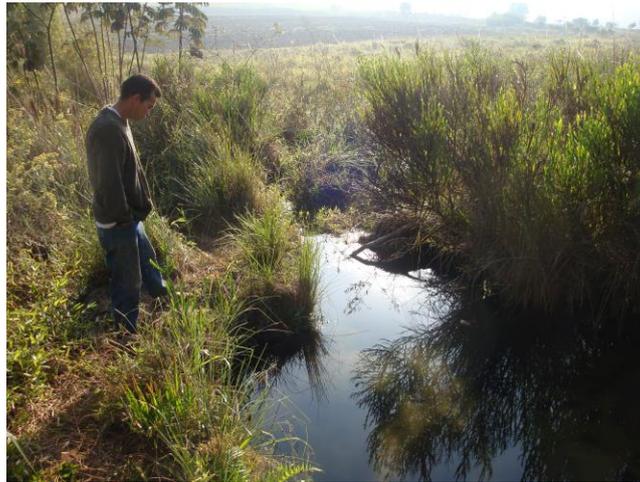
A água da nascente é utilizada por quatro famílias com fins de uso doméstico (banho, cozinha). A nascente fica a céu aberto e não tem mata ciliar, apenas algumas bananeira (Figura 7). O entorno é ocupado por mato alto e plantações de milho onde há aplicação de herbicidas e fertilizantes. Durante uma das coletas foi possível ver as margens com a vegetação queimada pelos produtos, além das margens desbarrancando devido à enxurrada e à falta de proteção das margens (Figura 8).

Figura 7: Mina do Assentamento 23 de Maio - coleta julho/14

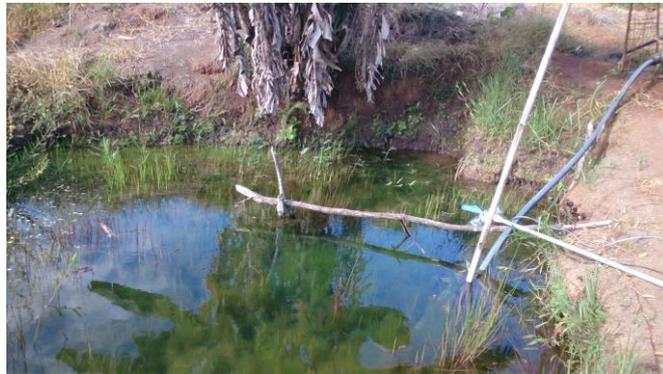
Figura 8: Mina do Assentamento 23 de Maio - coleta abril/15

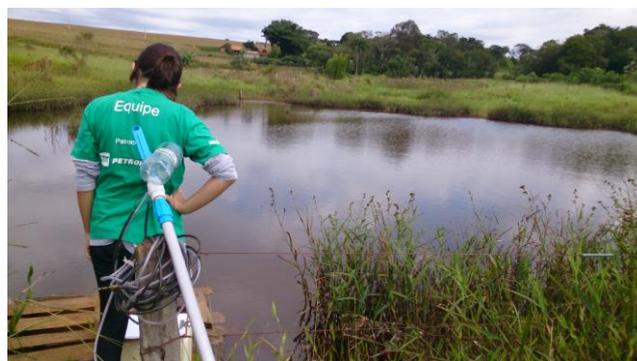
O açude é utilizado pela população do entorno para irrigação, lazer (pesca) e recreação (banho). O entorno é desprovido de mata ciliar, contando apenas com vegetação rasteira (Figura 9). Devido à finalidade da água do açude as análises foram feitas baseadas na Resolução CONAMA 357 e nos parâmetros necessários para o cálculo do IQA, da CETESB.

Figura 9: Açude 23 de Maio - coleta abril/14

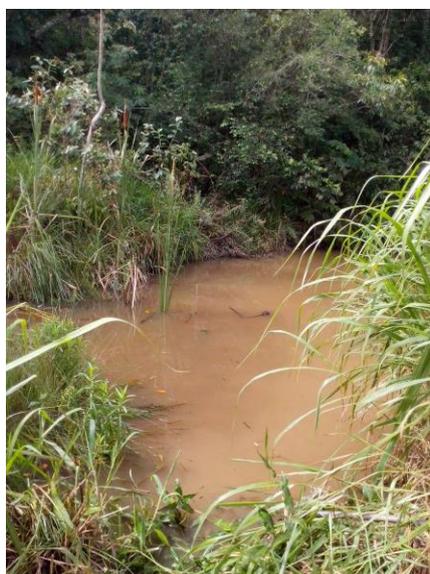
A represa foi adicionada ao monitoramento devido à preocupação da comunidade com a contaminação possivelmente causada pelo uso de agrotóxicos no local (Figura 10). Há indícios de que alguns moradores do assentamento lavam embalagens dessas substâncias nesse local, que também é usado para lazer (pesca) e recreação (natação). Diante da evidência visual dessa fonte de poluição foram realizados ensaios em busca de substâncias presentes nos principais defensivos agrícolas utilizados. Isso porque não temos a informação de que produtos os agricultores usam. Assim a busca por contaminantes fica mais difícil. Para maior confiabilidade dos resultados em busca dessas substâncias foram feitas análises específicas também no sedimento.

Figura 10: Açude Carlos Lamarca - coleta novembro/14

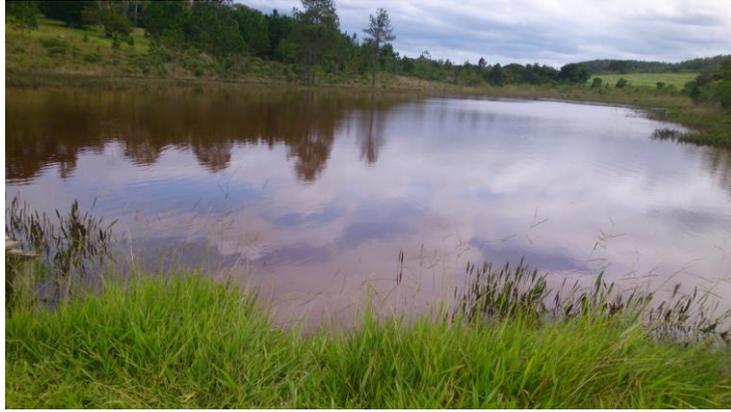
As análises para o Açude Carlos Lamarca são as mesmas da represa. A água desse açude é utilizada para irrigação e o entorno do local terá plantio de árvores pelo projeto, com a finalidade de proteger esse recurso (Figura 11). Em uma das margens há mata em estágio de desenvolvimento avançado, mas na outra o mata é alto e não é vegetação de grande porte.

Figura 11: Represa Carlos Lamarca - coleta abril/15

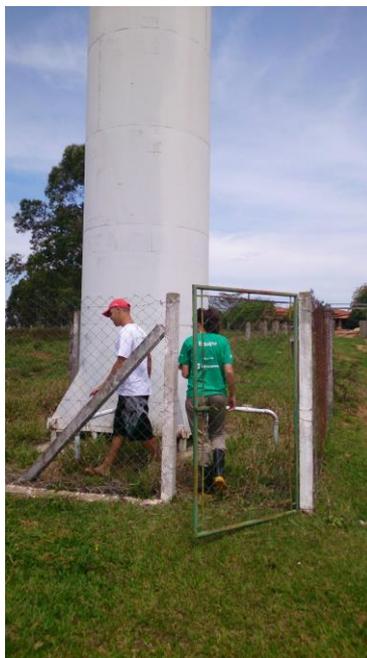
O poço do assentamento que está sendo monitorado foi escolhido para sabermos a qualidade da água que é distribuída para a população (Figura 12). O entorno do buraco do poço é ocupado pela criação de gado. Uma vez que a água tem como finalidade o abastecimento público no assentamento, as análises foram feitas tendo como base a Portaria 2914.

Figura 12: Poço Carlos Lamarca

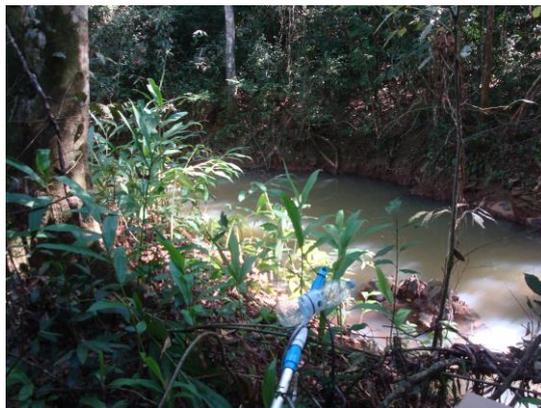
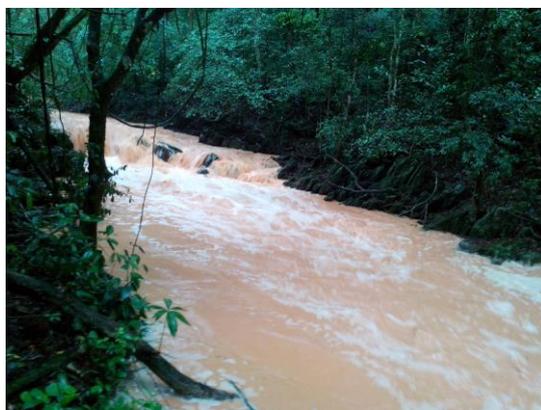
Em Piedade, o ponto de monitoramento localiza-se no Ribeirão das Lavras, dentro do limite da propriedade de um dos participantes de projeto (figuras 13 e 14). Ele foi escolhido devido à presença de despejo de esgoto do próprio proprietário e de outras pessoas diretamente no rio. Essa propriedade que contribui com a contaminação do rio irá receber do projeto a fossa séptica biodigestora e caixas para tratamento inicial das águas cinzas. Assim, a fonte de contaminação irá cessar. O objetivo desse ponto é acompanhar a evolução da qualidade mesmo que com um ponto de lançamento a menos.

Figura 13: Ribeirão das Lavras - coleta julho/14

Figura 14: Ribeirão das Lavras - coleta novembro/14

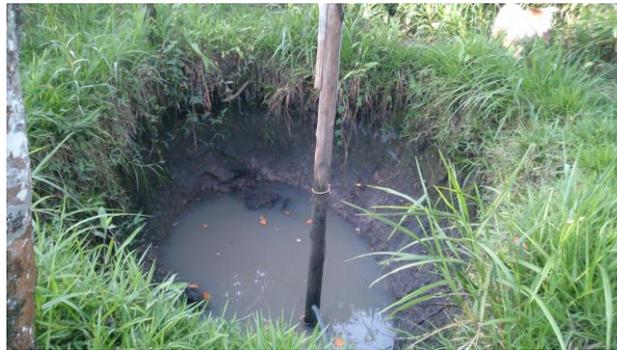
O Assentamento Ipanema começou com dois pontos de monitoramento: nascente e represa. A nascente foi escolhida por ser fonte de abastecimento de uma família e também por ser alvo de recuperação pelo Plantando Águas (Figura 15). No entanto, algumas mudanças no projeto fizeram com que a área não fosse restaurada pelo projeto, portanto, realizamos apenas uma coleta para análises laboratoriais no local. Os ensaios foram feitos considerando a Resolução CONAMA 357 e os parâmetros necessários para o cálculo do IQA, da CETESB.

Figura 15: Nascente Ipanema - coleta setembro/14

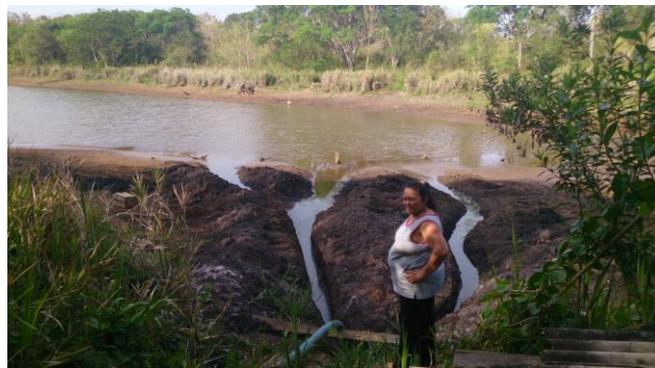
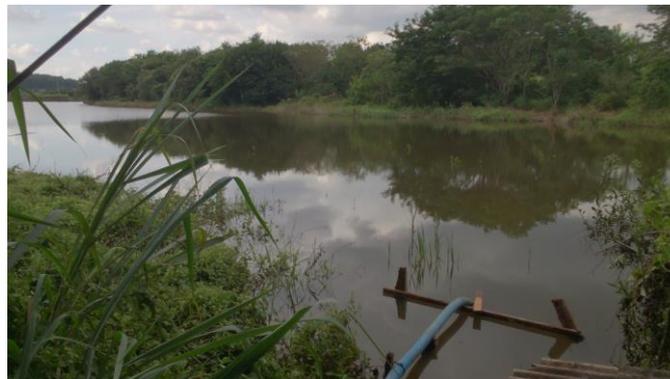
A represa foi escolhida pelo fato de servir como fonte de água para algumas pessoas na irrigação de seus cultivos. Como há projetos de produção de orgânicos utilizando essa água, achamos uma boa oportunidade para fazer essa avaliação. Ao longo do projeto pudemos acompanhar as mudanças na represa causadas pela estiagem de 2014 (figuras 16 e 17).

Figura 16: Represa Ipanema - coleta setembro/14

Figura 17: Represa Ipanema - coleta abril/15

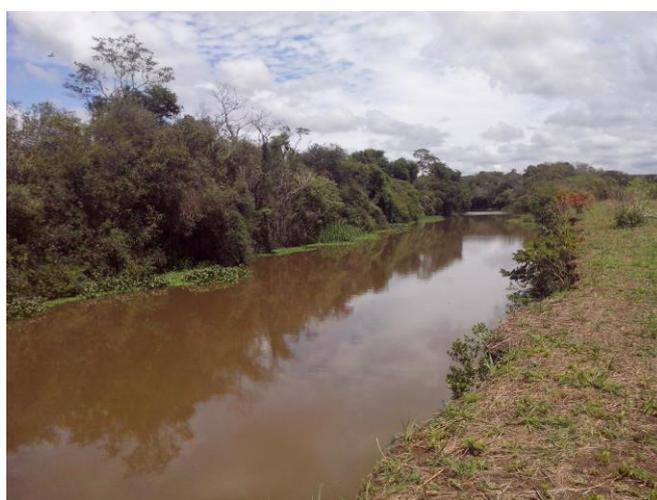
O Rio Sarapuí é monitorado no limite da propriedade de um dos participantes do projeto (Figuras 18). A montante, esse rio recebe despejo de efluentes industriais e recebe contribuição de uma área onde eram tratados dormentes para a ferrovia (Figura 19). Diante desses fatos e do depoimento dos moradores de que poderia haver pentaclorofenol na água fizemos análises baseadas na CONAMA 357 e adicionamos a investigação ao pentaclorofenol na água e no sedimento.

Uma das margens do rio é bem vegetada, mas a margem em que coletados é totalmente desprotegida de mata ciliar. O Plantando Águas promove o reflorestamento dessa área dentro do limite da propriedade do agricultor. É comum observarmos a presença de macrófitas aquáticas na superfície, as vezes em grandes quantidades.

Figura 18: Rio Sarapuí - coleta novembro/14

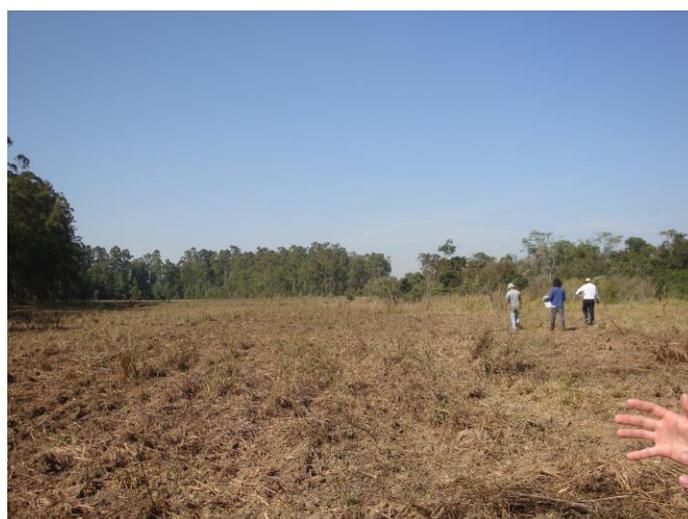
Figura 19: Área contaminada pela substância de tratamento dos dormentes - Iperó

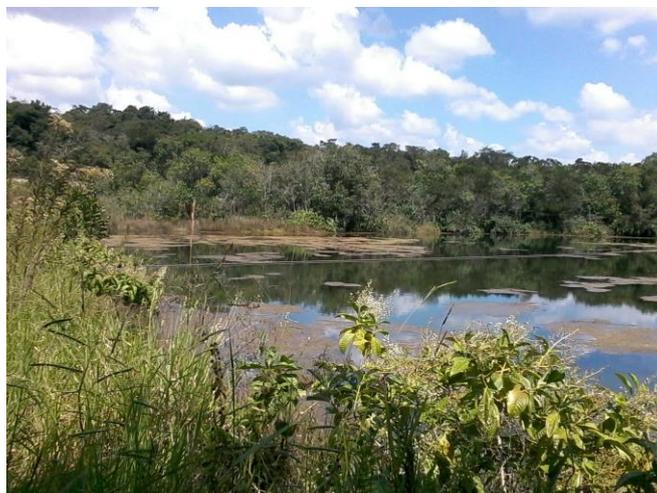
Há dois pontos de monitoramento de interesse coletivo: represa e poço. A represa é abastecida por diversas nascentes dentro do assentamento e possui água cristalina (Figura 22). A jusante dela há uma roda de água que enviará água para toda a comunidade. Atualmente, apenas um assentado que mora próximo à represa faz uso da água porque falta a tubulação para distribuir para os demais.

Figura 22: Represa Santa Helena - coleta abril/15

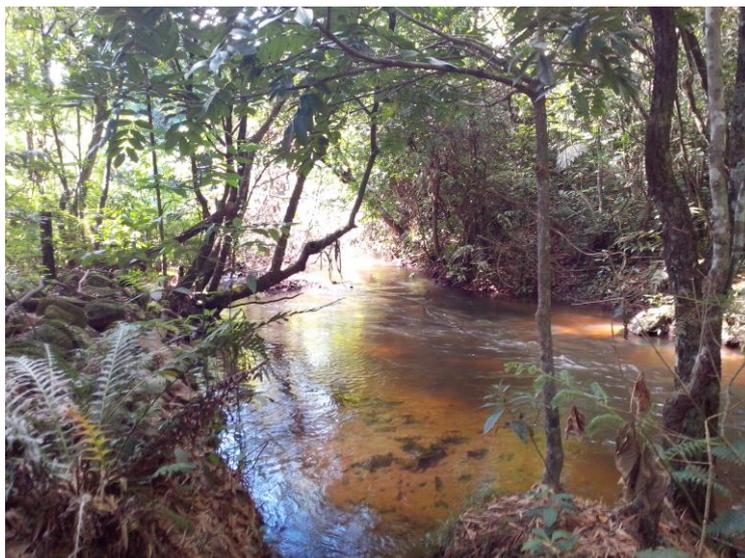
O monitoramento ocorre no Ribeirão Feijão, rio que passa pela propriedade antes de ser captado para tratamento e distribuição da cidade de São Carlos, abastecendo quase metade da população. No sítio São João está localizado o Centro de Educação Ambiental - CEA construído com apoio do projeto Plantando Águas. O local recebe diariamente visita de estudantes de diferentes idades para conhecer e aprender sobre adequação ambiental e conservação de recursos naturais (Figura 23).

Figura 23: Ribeirão Feijão no Sítio São João - coleta novembro/14

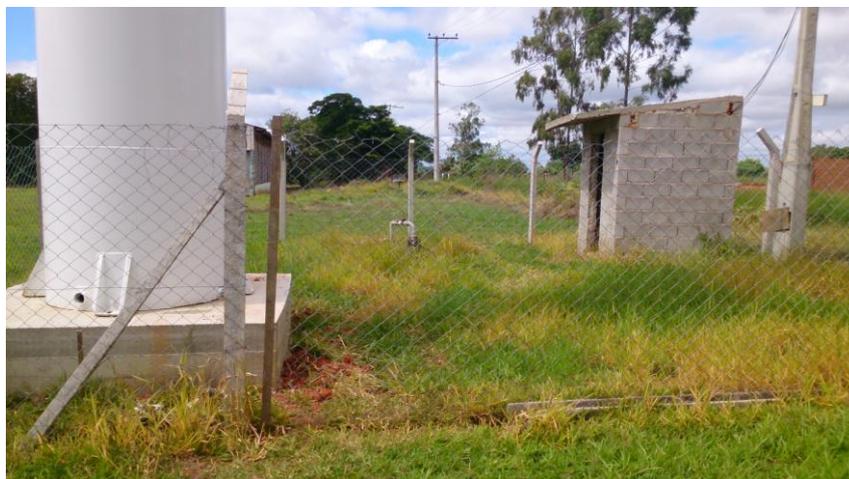
O poço coletivo foi furado em 2012 e abastece mais de 100 pessoas. Recentemente, eles receberam uma verba para a perfuração de mais um poço, que foi perfurado em meados de 2015, mas ainda não está funcionando. A água era clorada antes da distribuição, mas foi interrompida devido à falha na bomba (Figura 26).

Figura 26: Poço Porto Feliz - coleta abril/15

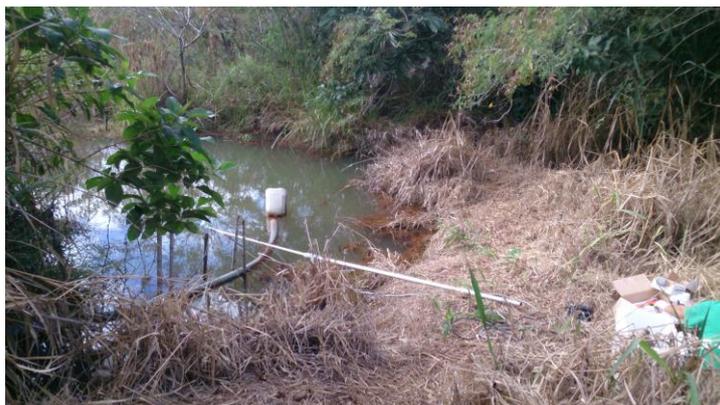
A nascente monitorada fica em uma propriedade ao lado da rodovia. Está a céu aberto e sua área de drenagem é uma área de agricultura convencional, com uso de pesticidas. Algumas vezes é possível observar o uso de defensivos agrícolas nas margens da nascente. A água é utilizada principalmente para irrigação.

Figura 27: Nascente Porto Feliz - coleta abril/15

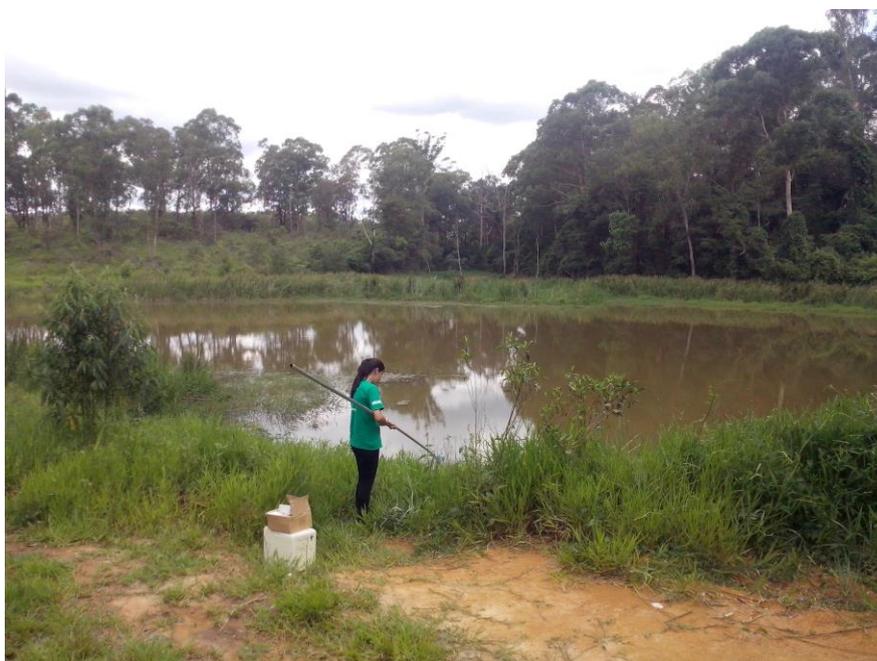
O ponto da represa após as indústrias foi um pedido dos moradores que denunciaram o despejo de efluentes de um condomínio e de algumas indústrias, principalmente de essência. Os moradores já entraram com uma ação contra a indústria, mas não tiveram resultado positivo. Espera-se que esses resultados sirvam para acrescentar provas contra a ação de poluição. Diante disso, além dos parâmetros analisados para o IQA, adicionamos alguns que podem ajudar a identificar a fonte de poluição.

Os moradores do entorno dizem que na parte da manhã há um forte cheiro de esgoto e é possível observar fezes boiando.

Figura 28: Represa Pós Indústria - coleta novembro/14

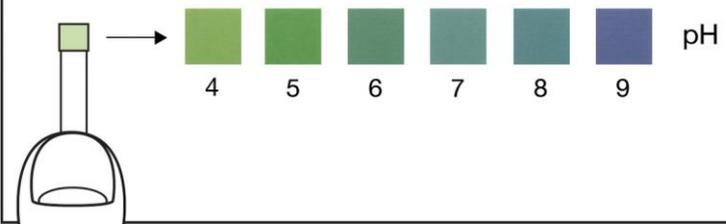
pH

- ▶ Mergulhar e retirar a fita da água rapidamente.
- ▶ Não chacoalhar a fita para remover o excesso de água.
- ▶ Segurar a fita com a face para cima.
- ▶ Aguardar 15 segundos para ler o pH.

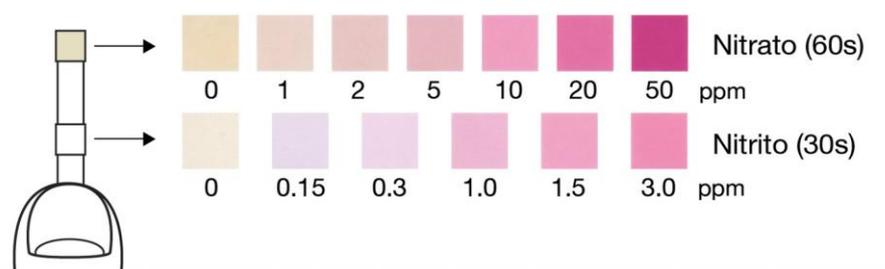
Nitrato e Nitrito

- ▶ Mergulhar a fita na água por 1 segundo.
- ▶ Não chacoalhar a fita para remover o excesso de água.
- ▶ Segurar a fita com a face para cima.
- ▶ Aguardar 30 segundos para ler o Nitrito.
- ▶ Quando der 60 segundos, ler o Nitrato.
